医療事故調査・支援センター
Medical Accident Investigation and Support Center
2026年6月

医療事故の再発防止に向けた 警鐘レポートNo.6

鏡視下手術における エネルギーデバイスによる熱損傷に関連した死亡

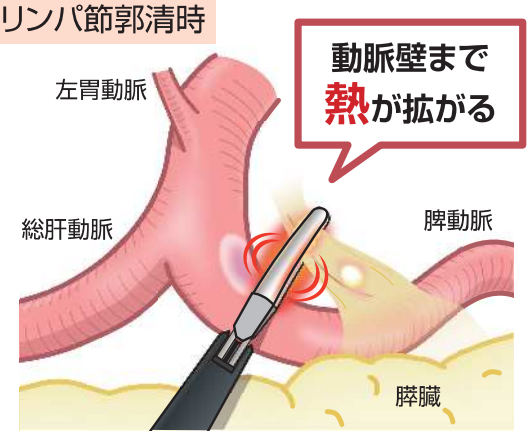
■ベッセルシーリングシステム（高周波）

把持部側方の熱拡散

リンパ節郭清時

仮性動脈瘤の形成、破裂
動脈壁の破綻

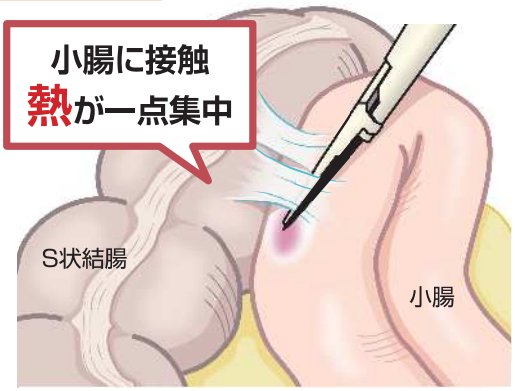
■超音波凝固切開装置

先端の高温化

癒着剥離時

腸管穿孔
